# Verditakst over eiendommen

## gnr. 14, bnr. 26 i Snåsa kommune

**Benevnelse**  
Garasjer

**Normal markedsverdi**  
Kr. 420 000

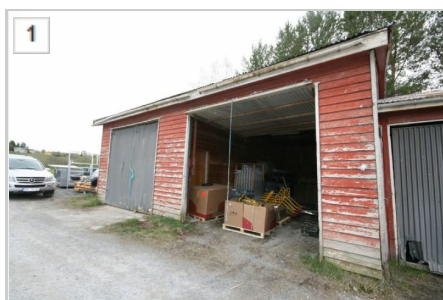
Garasje 1

#### Garasje 1:

2-delt garasje der det ene rommet er isolert.

Støpt plate på mark med varmekabler.

Det andre rommet er uisolert og har gruset gulv.

Panelkledd bindingsverk.

Saltak i tre tekket med bølgeblekk.

Generelt oppussings og vedlikeholdsbehov.

| | Ved oppussing stipulert til kr 120.000 vil normal markedsleie for lokalene være kr 3.000/ mnd. | | Markedsleie | Kr. 450,-/m² | |

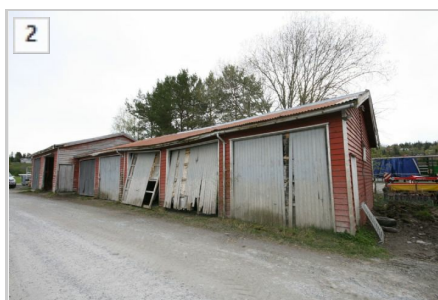
Garasje 2

#### Garasje 2:

Gammelt slitt garasjebygg med behov for totalrenovering.

| | Ved totalrenovering stipulert til kr 300.000 vil normal markedsleie for lokalene være kr 3.500/ mnd. | | Markedsleie | Kr. 292,-/m² | |
