Kommunedelplan: Museumsplan 2015 – 2020 Snåsa kommune

# Museumsplan 2015-2020 Snåsa kommune

# Tilstandsrapport Vinje skole

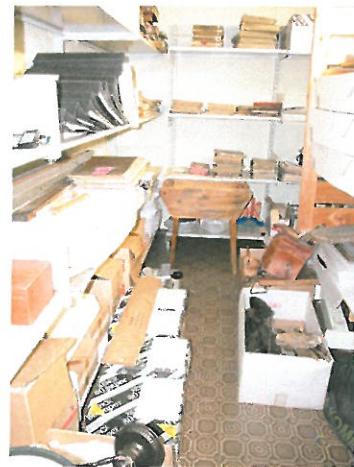
Klimaet er ikke tilfredsstillende men overvåkes uten at det er noen reaksjon på dårlige registreringer.

Lysforholdene er tilfredsstillende, men overvåkes ikke.

Renhold er tilfredsstillende, men orden og ikke tilfredsstillende. Mye ligger ovenpå hverandre eller står i esker i golvet. Fare for vasskade. Det er ikke sluk og ved vasslekkasje eller slokking vil vatnet samle seg her.

Sikring: Brannsikringa ikke tilfredsstillende. Rom og dør holder muligens B60, men brannbelastningen i rommet er stor og en vifteovn står konstant og blåser. Tyverisikringa er tilfredsstillende, men alarm mangler. El-anlegg i orden.

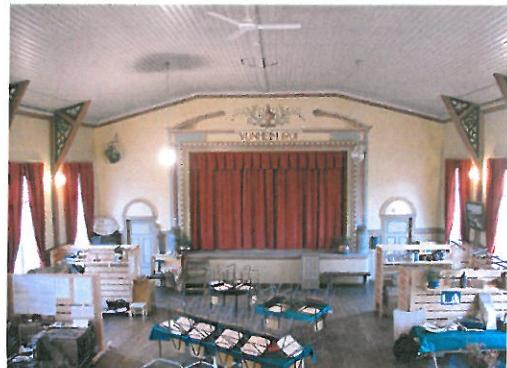
Klimaet er ikke tilfredsstillende og overvåkes ikke.

Lysforholdene er ikke tilfredsstillende og overvåkes ikke.

Orden og renhold er tilfredsstillende. På kjøkkenet er det sammenblanding av gjenstander og rekvisita. Liten fare for vasskade, men lekkasje ved takvindu på loftet.

Sikring: Brannsikringa er ikke tilfredsstillende, alarmen går ikke til alarmsentral. Slokketiltakene er tilfredsstillende. Tyverisikringa er ikke tilfredsstillende. Dårlig lås og lokal respons på alarm. El-anlegg i orden. Jordfeil i tyverialarmanlegget.

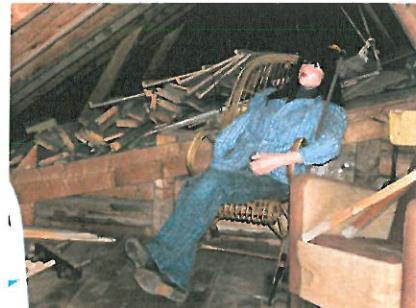
Klimaet er ikke tilfredsstillende og overvåkes ikke.  
Lysforholdene er ikke tilfredsstillende og overvåkes ikke.  
Orden og renhold er ikke tilfredsstillende, barkebiller og fluer. Vasskade ved vindu og pipe. Farlige loftstrapper gir vanskelig tilgang.  
Sikring: Brannsikringa er ikke tilfredsstillende. Tyverisikringa er ikke tilfredsstillende.  
El-anlegg i orden.

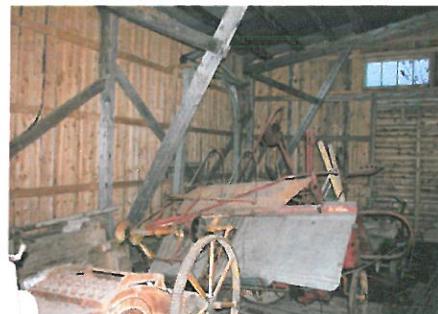
Klimaet er ikke tilfredsstillende og overvåkes ikke.  
Lysforholdene er tilfredsstillende, men overvåkes ikke.  
Orden og renhold er ikke tilfredsstillende. Fare for vasskade.  
Sikring: Brannsikringa er ikke tilfredsstillende. Tyverisikringa er tilfredsstillende.

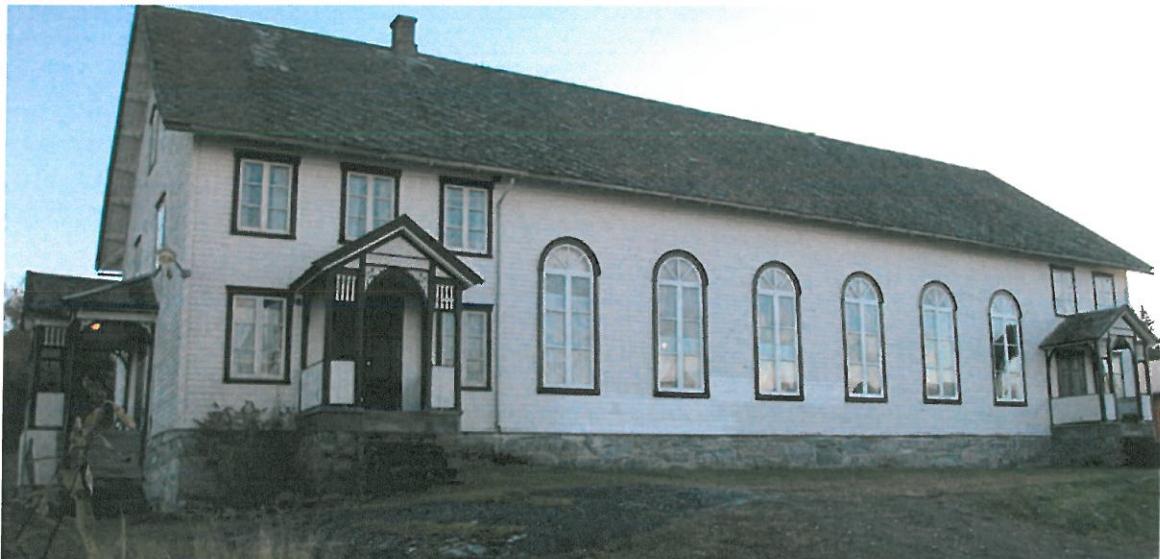
*Vonheim fra oppkjørselen fra Viosen. DSCN8005*

Vonheim er en vel 100 år gammel tømmerbygning, innvendig og utvendig panelt. Den står på solid grunnmur på fjellgrunn. Under scena er det støpt et arkivrom.

Vonheim er i bra stand, bortsett fra at bygningen er noe malingsslitt, vannbordene er råteskadd og det er lekkasje ved piper og takvindu. Det er en kompleks bygning som kanskje burde vært undersøkt etter NS 3423 Tilstandsanalyse av fredete og verneverdige bygninger.

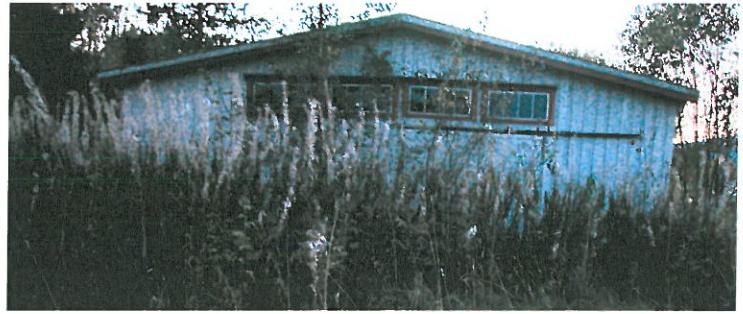
Lagerbygningene sør for Vonheim. DSCN8087

Museet har gjenstander i et lagerskur sør for Vonheim, men denne bygningen er ikke vurder som verneverdig bygning og er dermed ikke med i undersøkelsen. Bygningen fungerer som grovlager, men den kan neppe karakteriseres som særlig hensiktsmessig.

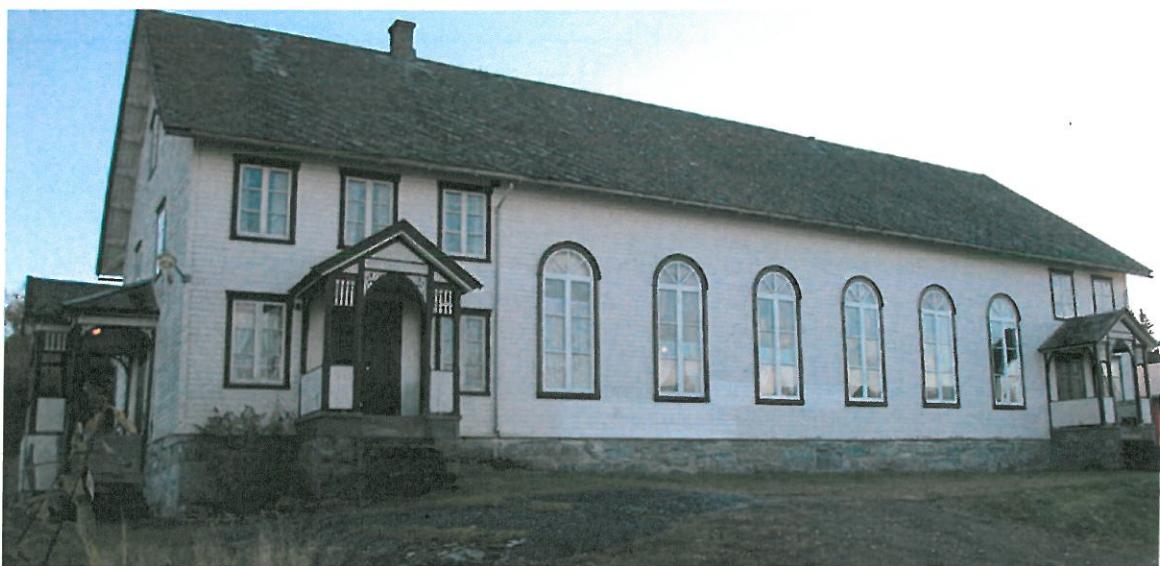
*Vonheim fra oppkjørselen fra Viosen. DSCN8005*

Vonheim er en vel 100 år gammel tømmerbygning, innvendig og utvendig panelt. Den står på solid grunnmur på fjellgrunn. Under scena er det støpt et arkivrom.

Vonheim er i bra stand, bortsett fra at bygningen er noe malingsslitt, vannbordene er råteskadd og det er lekkasje ved piper og takvindu. Det er en kompleks bygning som kanskje burde vært undersøkt etter NS 3423 Tilstandsanalyse av fredete og verneverdige bygninger.

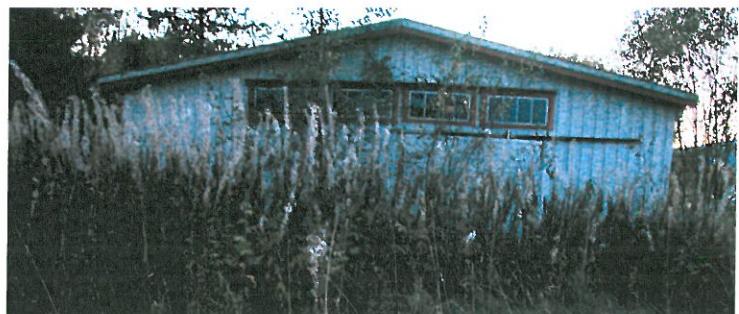
*Lagerbygning sør for Vonheim. DSCN8087*

Museet har gjenstander i et lagerskur sør for Vonheim, men denne bygningen er ikke vurder som verneverdig bygning og er dermed ikke med i undersøkelsen. Bygningen fungerer som grovlager, men den kan neppe karakteriseres som særlig hensiktsmessig.

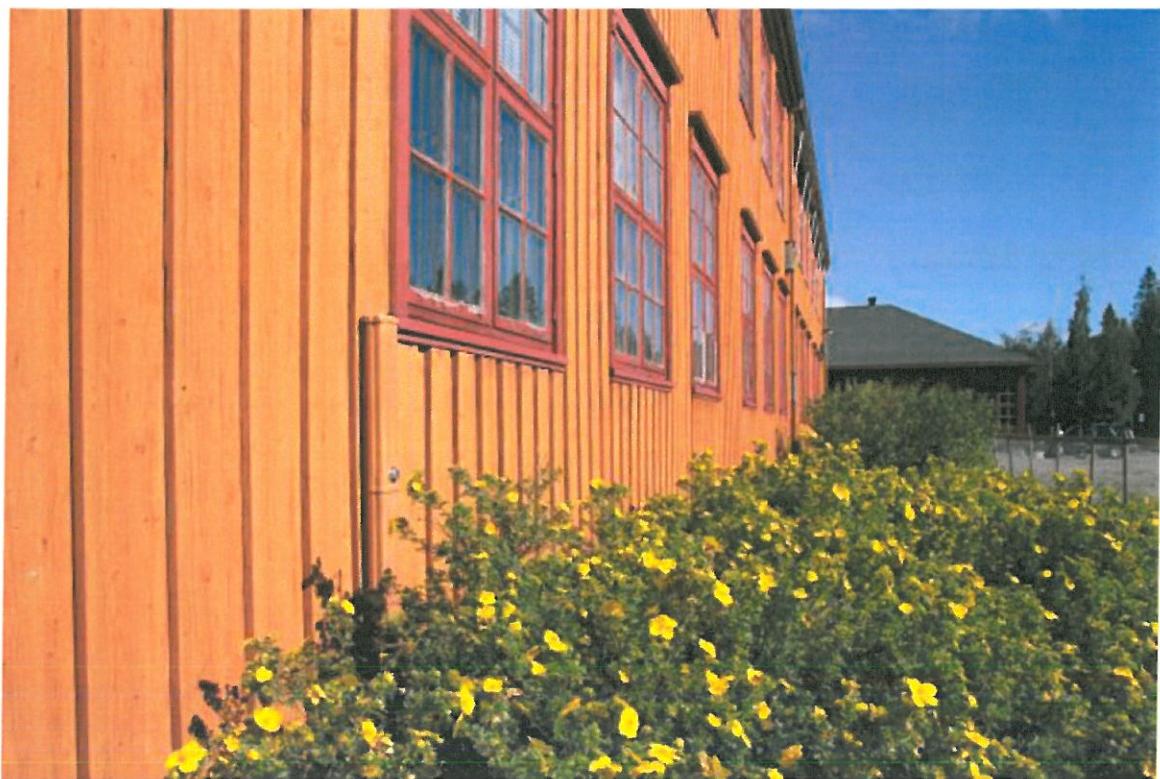
Figur 2: sørvegg.

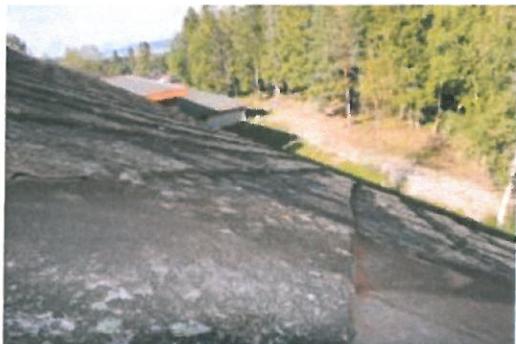
Figur 3: taktekking, kvadratisk skifer.

Det er registrert flere typer tekking på de ulike bygg. Skiferstein, papp shingel, takpapp. Gammel del er bygget opp av sperrebukker med åser. Stående bord med not og fjær. Underlagspapp og opplektning og skiferstein. Såkalt totrinns tetting.

Det ligger skiferstein av god kvalitet på taket. Enkelte steiner mangler. Og skader på noen få lekter er registrert.

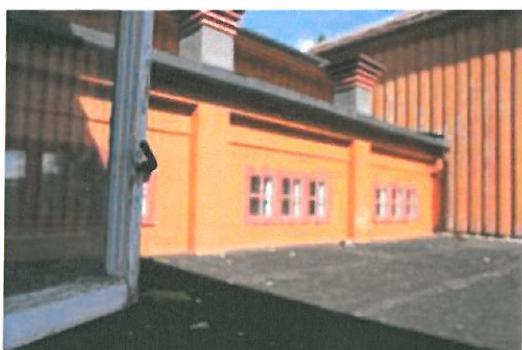
Figur 4: tak over hovedinngang.

Overbygg over inngang på gammel del har tegn på skader i tekking. Det er registrert lekkasje på raftekant, og til dels større svanker og bulninger pappen.

Over hovedinngang er det råteskader på kledning over tekkingen.

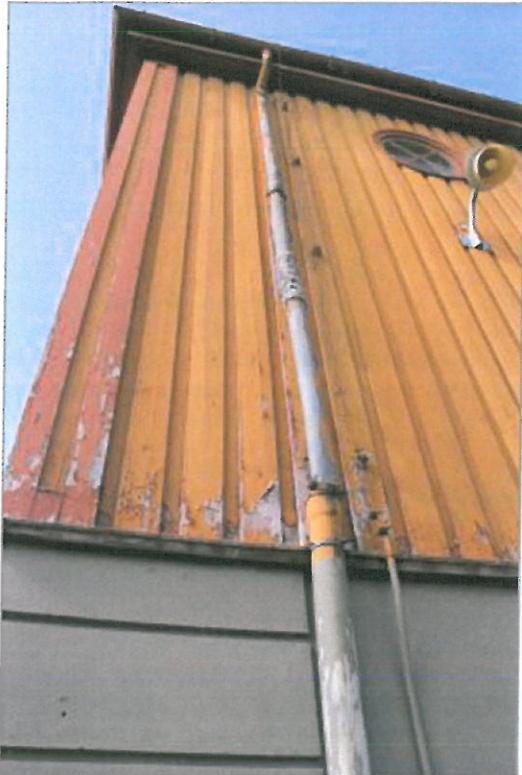
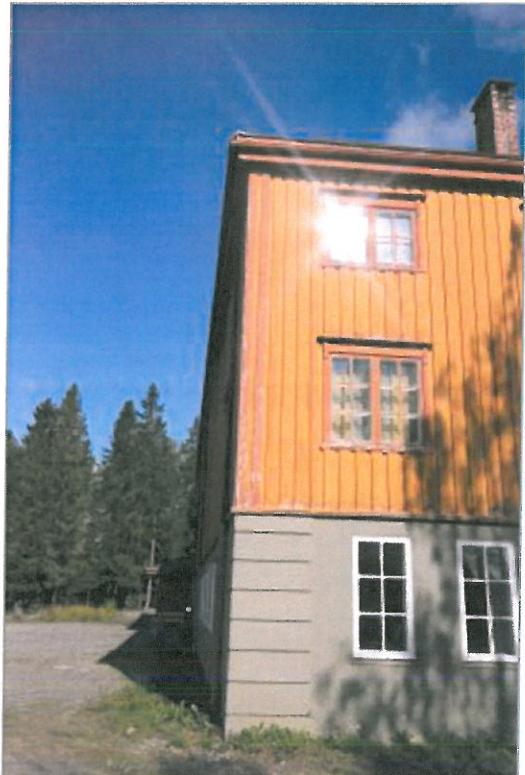
Figur 5:takrenner

Takrenner på den eldste delen har en del rust og nedløp er skadet. På øvrige bygg antas renner og nedløp og være ok.

Takrenner på gammel del:  
Tett lekkasjer i skøyter med egnet materiale.  
Nye nedløp må monteres på flere av takene.  
På øvrige bygg kontrolleres alle renner og skadde deler utbedres.

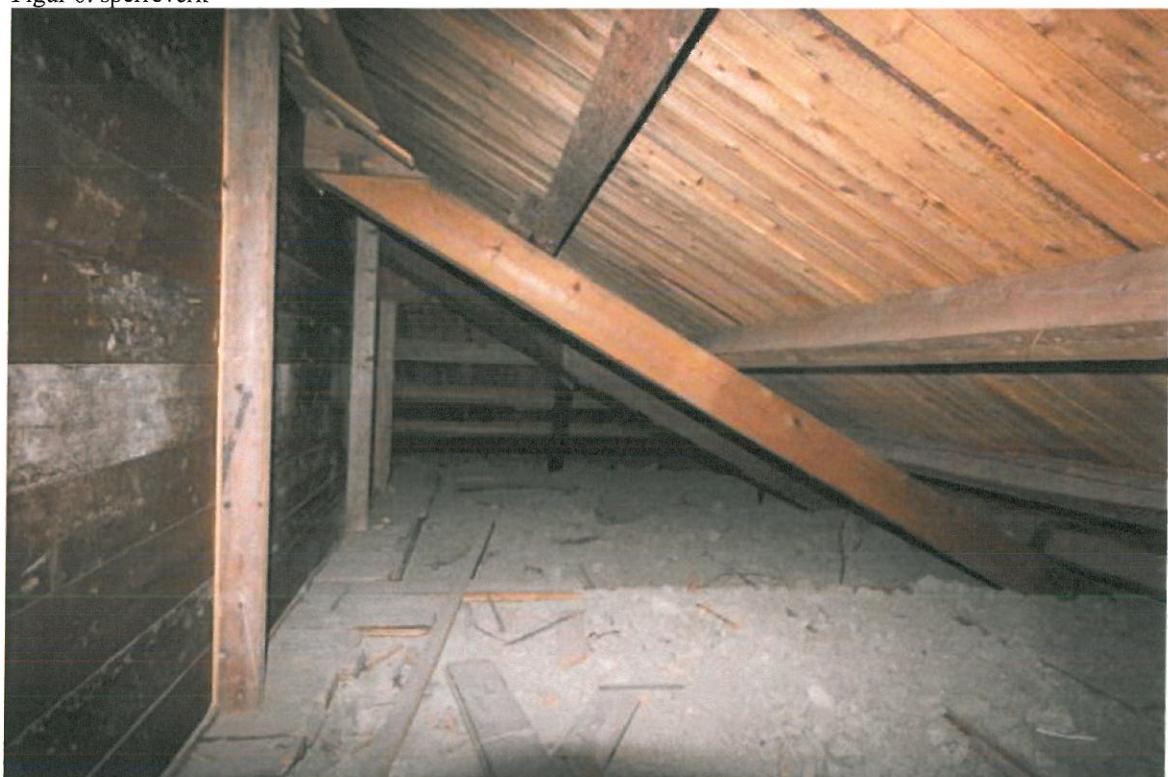
Figur 7. Byggets isolasjonsmaterialer speiler at det er oppført i ulike tidsperioder. Her ligger det leire. Som for øvrig har gode isolerende og lyd dempende egenskaper.

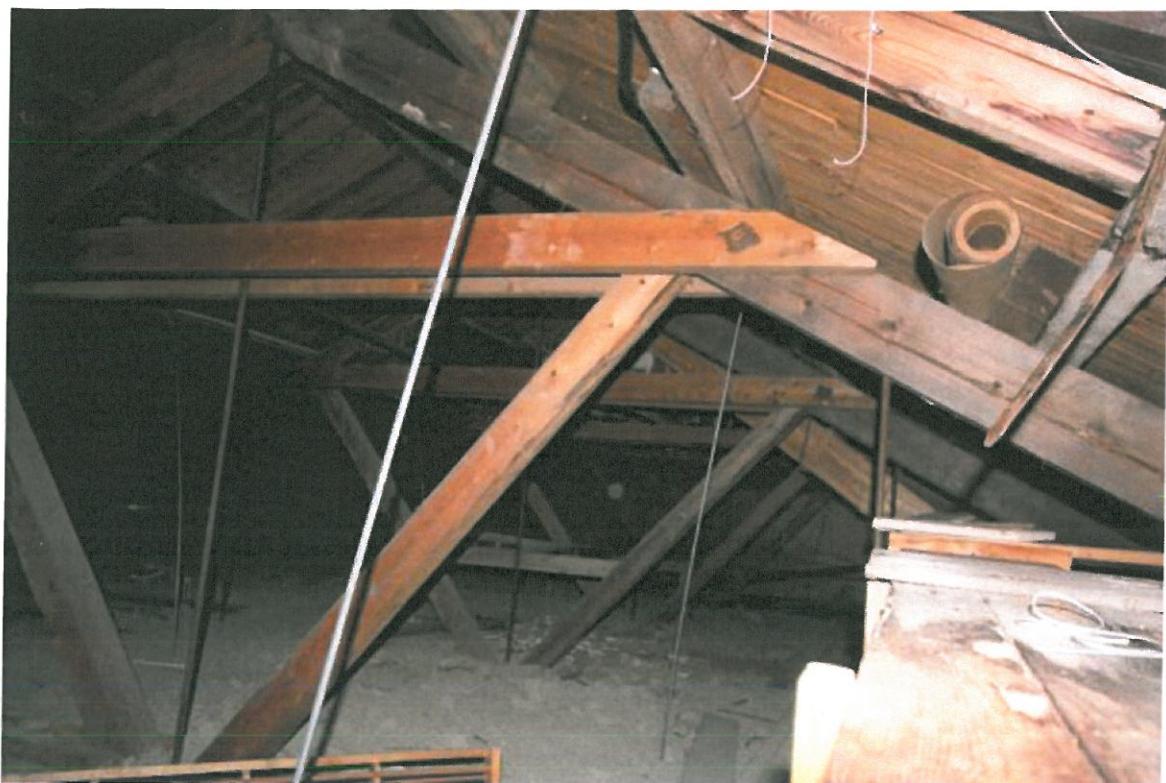
Figur 8: viser oppheng over gymsal i den eldste delen.

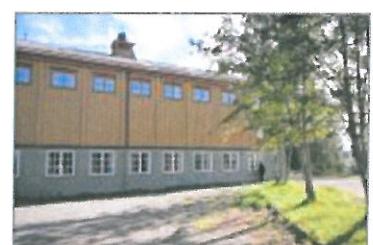
**Figur 10:vindu og fasader på vestvegg.**

Mot vest blir det naturlig nok stor slitasje på kledning. Spesielt under vinduer og ned mot muren er det registrert råteskader.

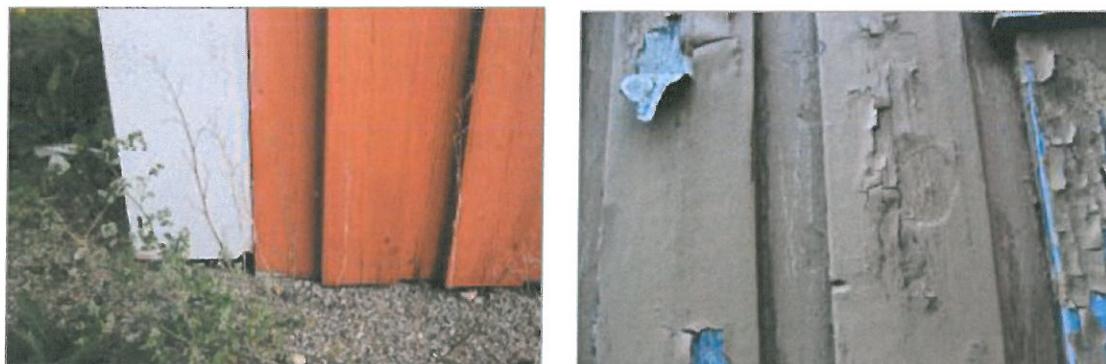
Kledningen på vest veggen er preget av manglende vedlikehold over en lengre tidsperiode.

Figur 11: utbedringspotensiale.

På vestvegg kan enkelte bord, samt deler av vasshylle utbyttes. Det er ikke nødvendig og foreta full utbytting av samtlige bord.

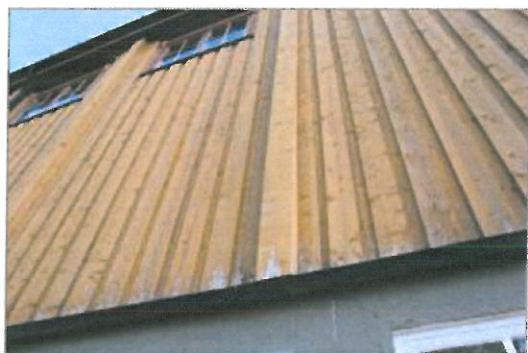
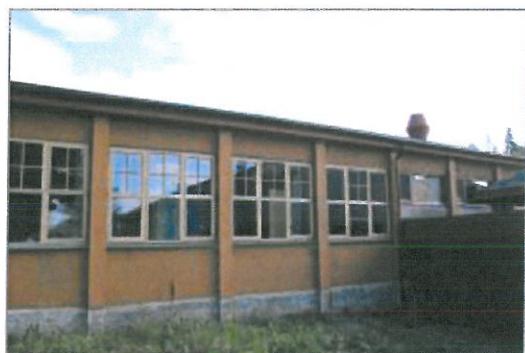
Figur 12: vindu og inngangsparti.

Over hoved inngang må råteskadd kleddning utbedres samtidig med at takpapp og underliggende konstruksjon istandsettes.

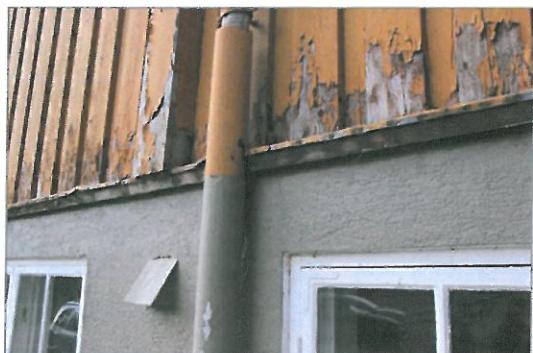
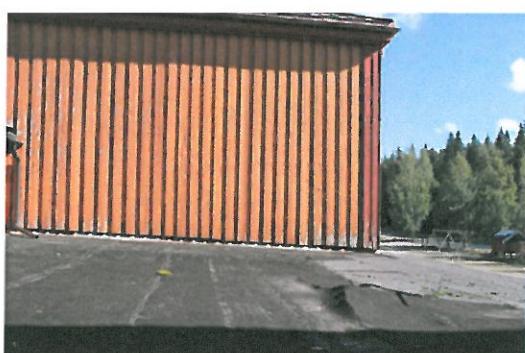
Figur 13: malings arbeid venter.

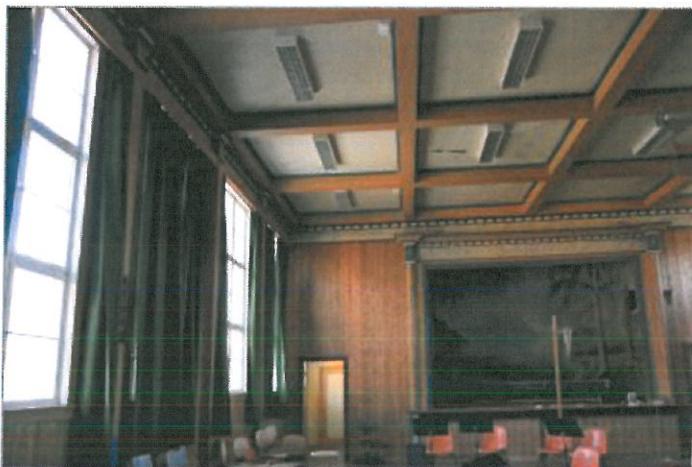
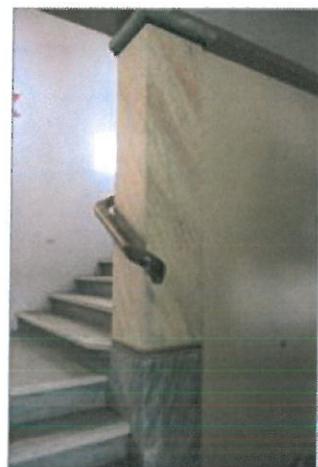
Figur 14: gymsal i eldste del.

Det registrert råte skader på vann-nese på gymsalen. Dette pga kapillærkrefter i puss på muren.

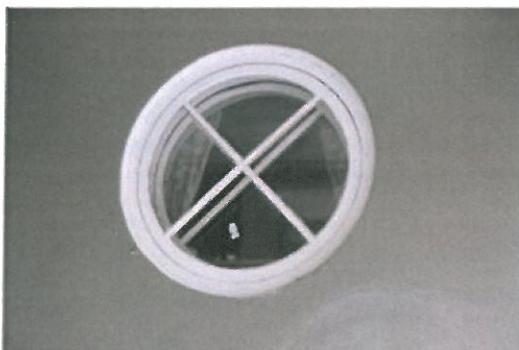
**Figur 15:** detaljer vindu

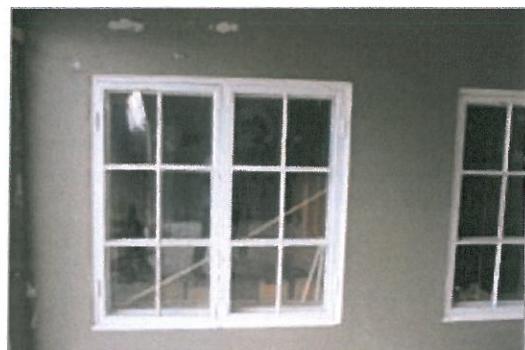
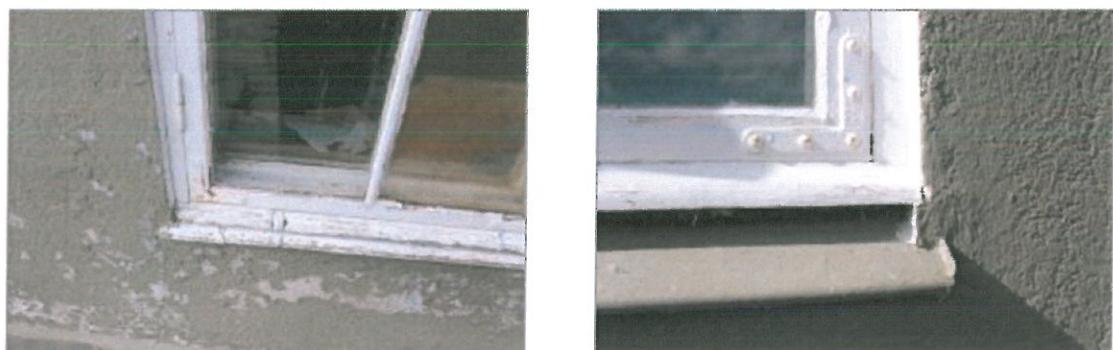
Koblede, isolerglass vindu og enkle vindu. Vinduene avspeiler at det er et skolebygg oppsatt i ulike tidsperioder.

**Figur 16.** Vinduer

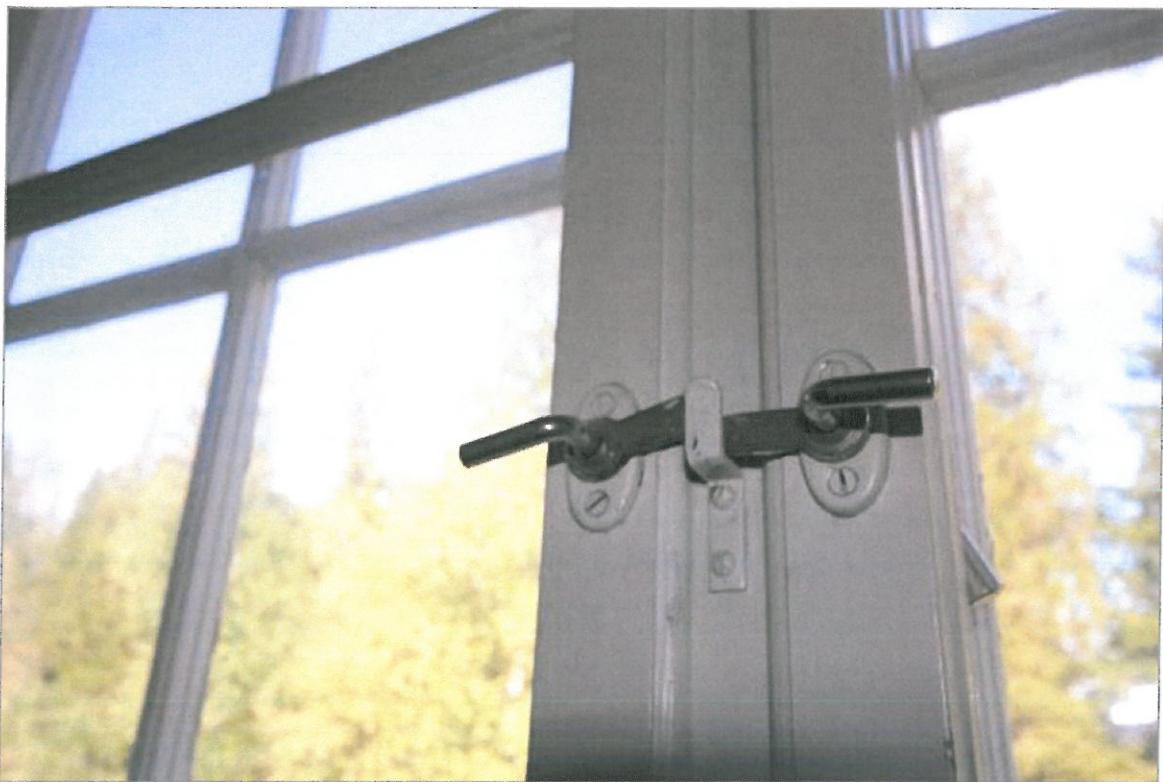
**Figur 17:** Detalj av vindu i gammel del.

På vestveggen er det registrert råteskader i både karmer og rammer. På øvrige veggger er det mindre skader. Flere av vinduene mangler kitt og maling. Det er også knust en god del glass. Dette gjelder den eldste delen av bygget.

Manglende vedlikehold over mange år. Skadebilde vi ser på vestveggen gir utslag i at dette er en typisk vedlikeholdsvegg. Samtidig som man ser at andre og tredjegenerasjons vindu i denne typen bygg har en langt dårligere kvalitet enn de opprinnelige. Viser til vinduene som er innsatt i mur på samme side. Disse har bedre tilstand en de nyere vinduene.

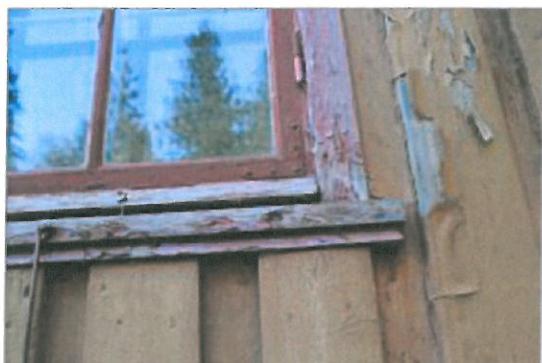
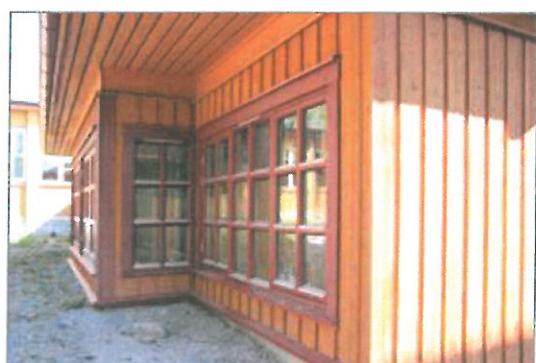
**Figur 18:** detaljer underkant vindu.

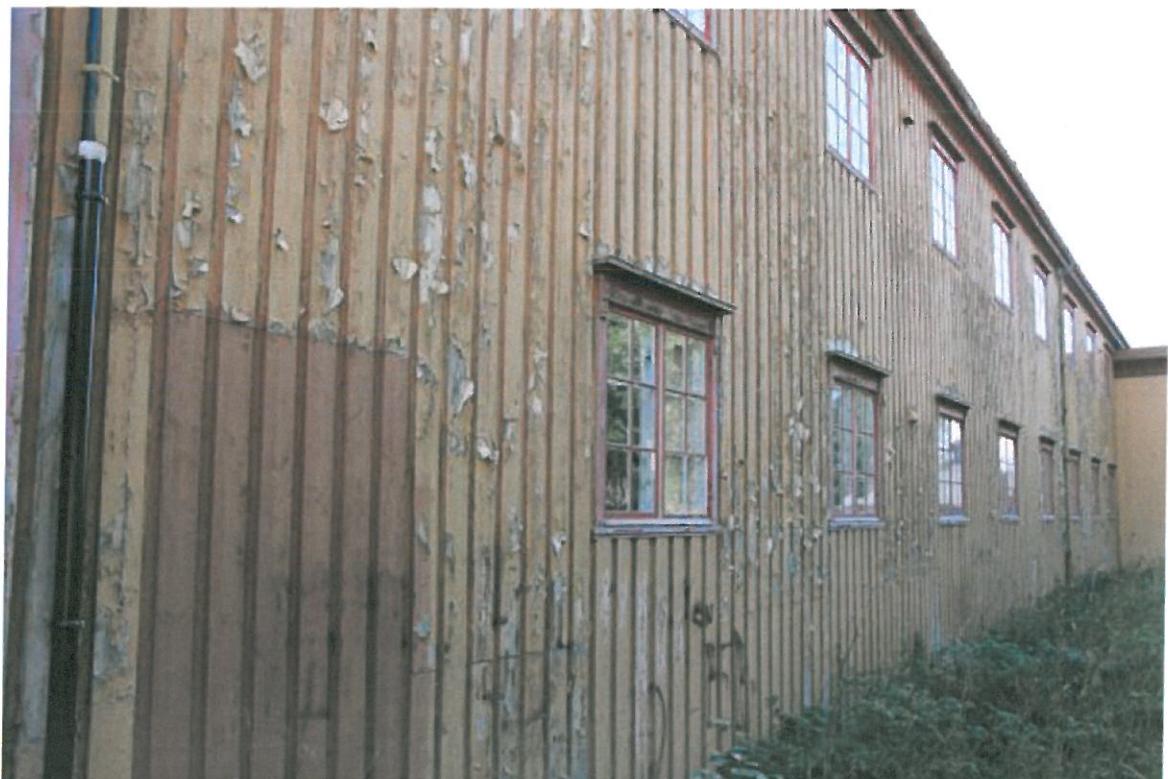
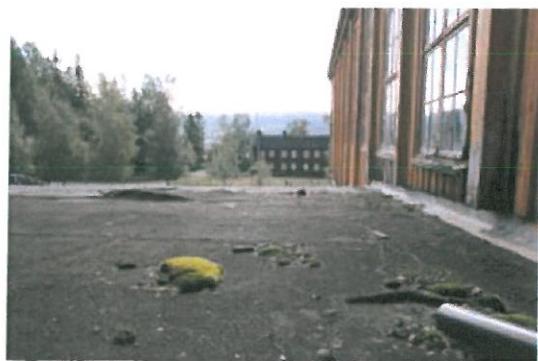
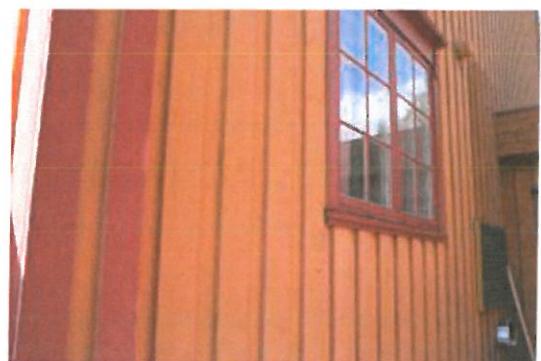
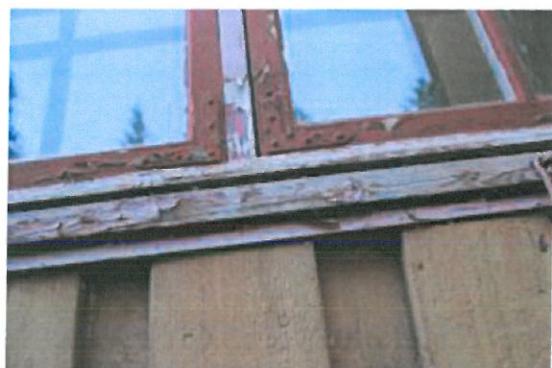
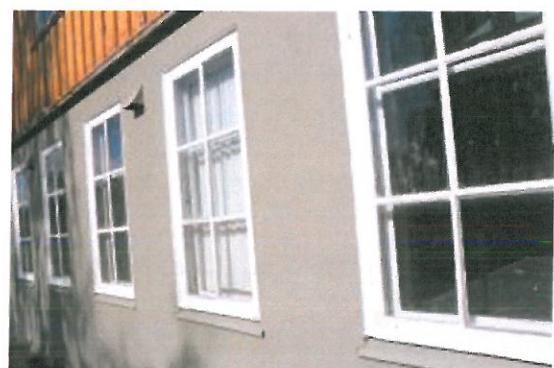
Figur 19: vinduene mangler delvis kitt og maling, veggene må skrapes og males med riktig malingstype.

Øvrige vinduer kittes og males. Bruk linoljekitt, behandle med en god linoljemaling

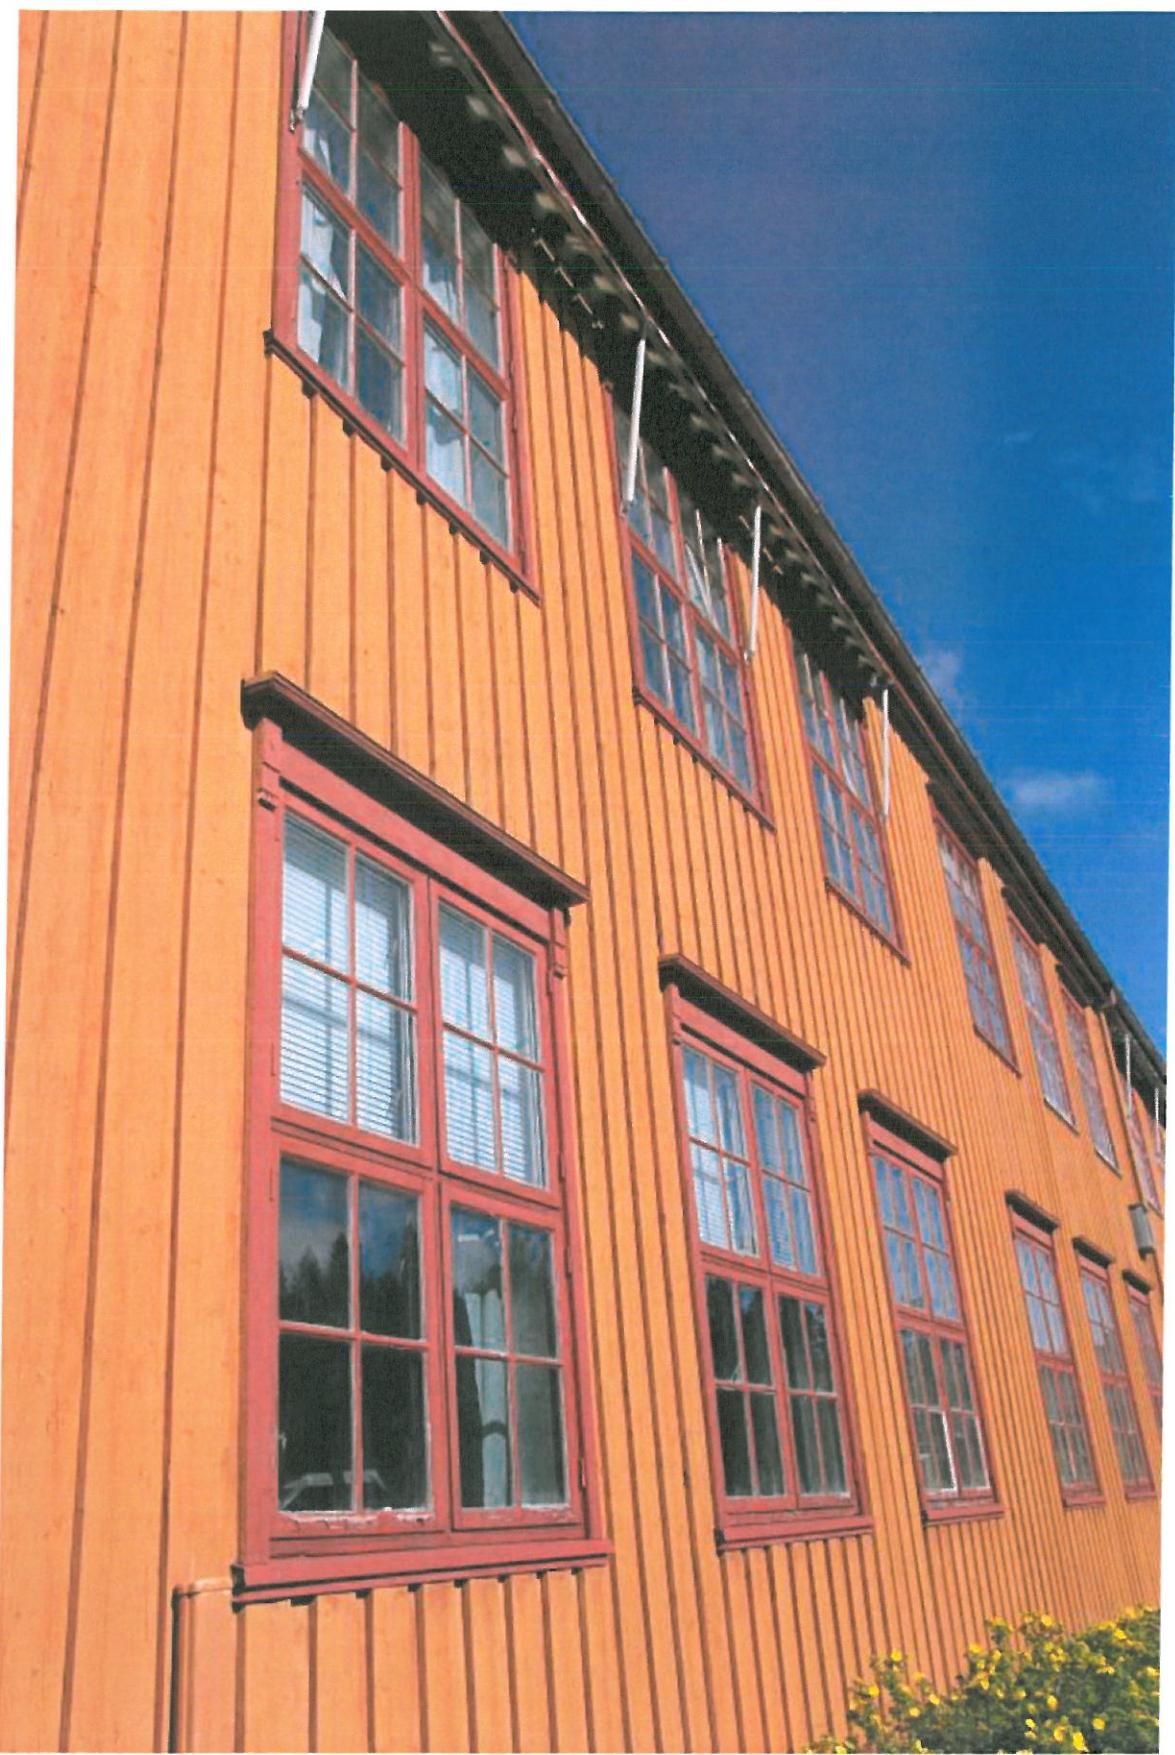
Figur 20: på denne siden er vinduene godt vedlikeholdt.

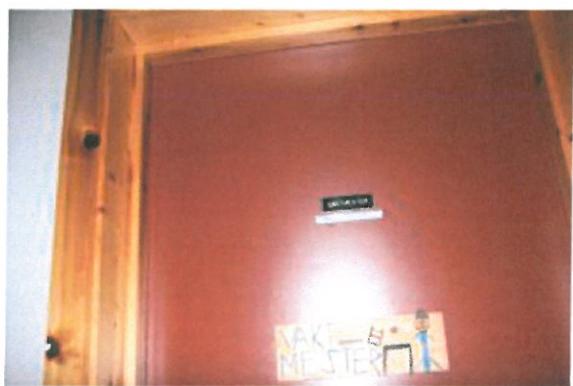
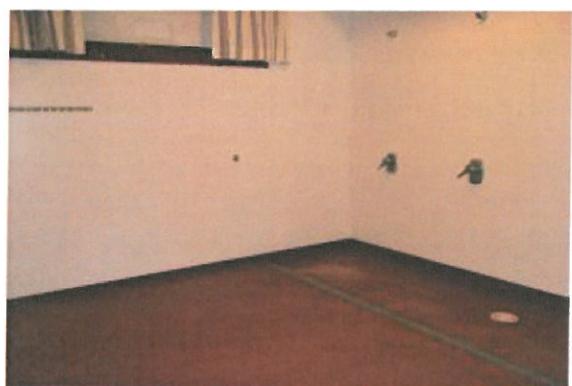
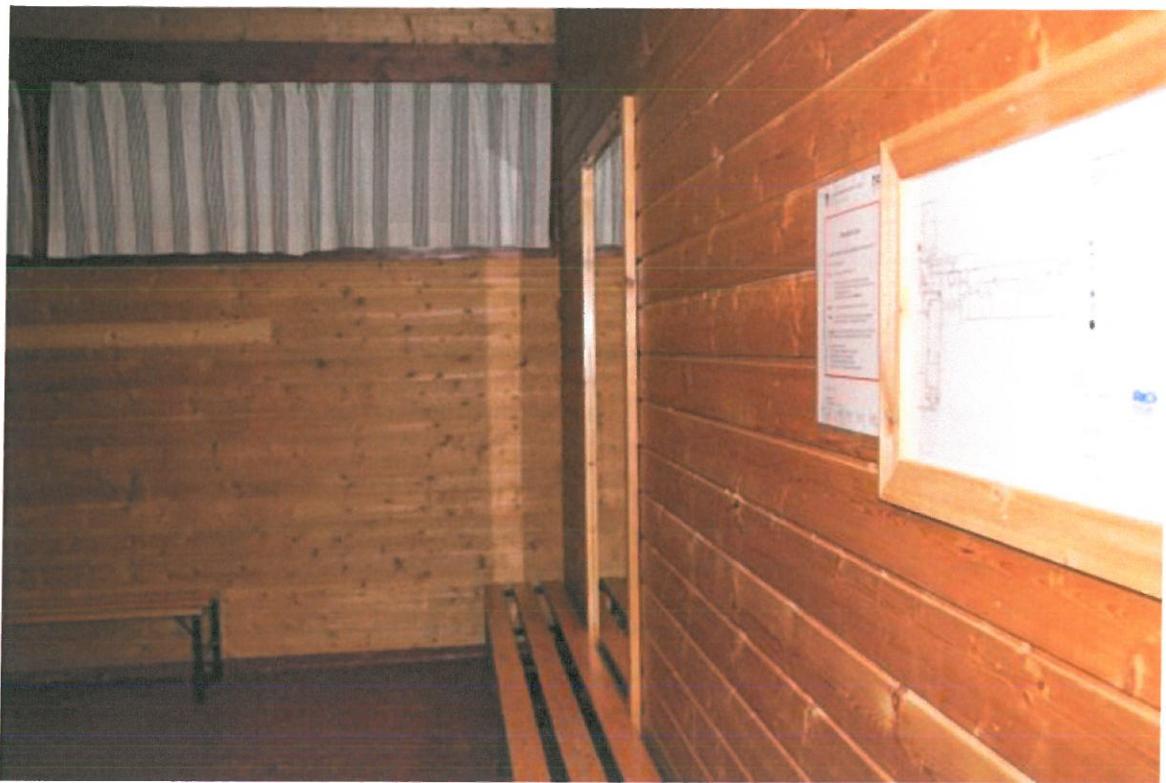
Figur 21: garderober i et av de nyere byggene.

Tilstand varierer, noen eldre utdaterte og flere nesten nye toalett rom er observert i bygget.  
De dårligste toalettene finnes i byggets kjeller.

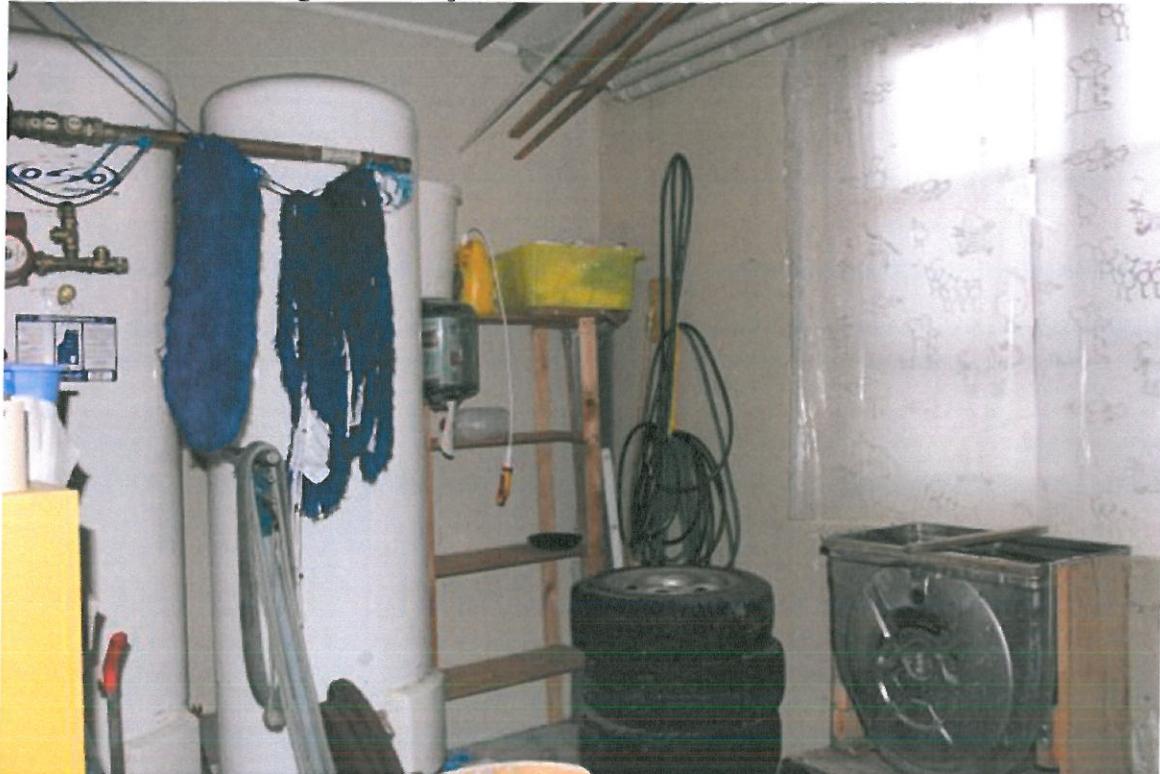
## 11:Tekniske rom og installasjoner.

Her er det gjort en ekstern vurdering av tekniske installasjoner. Dvs VVS og ventilasjon. Det er viktig og merke seg at ved endret bruk av bygget. Faller behovet for full bruk av disse installasjoner bort.

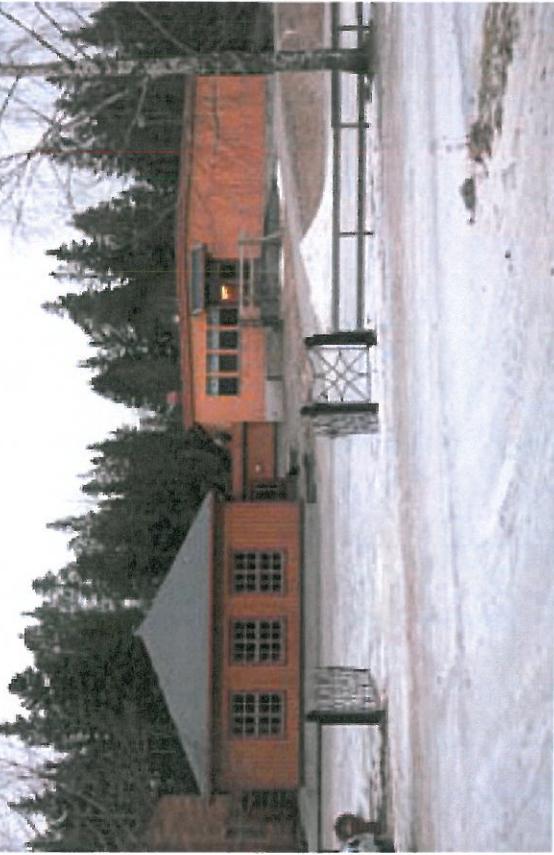
*Det er denne delen av skolen som har størst brksverdi som museum.  
Denne delen av bygningsmassen kan brukast med små påkostningar.*

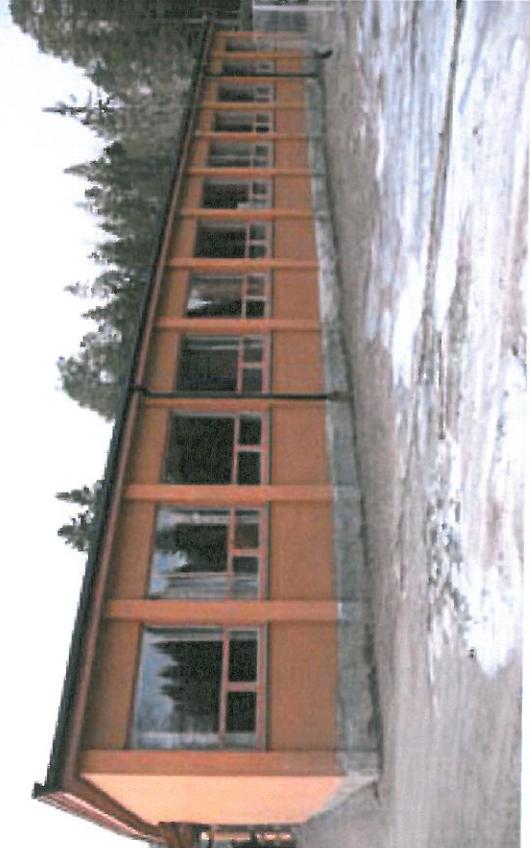
Denne asaden bør få vesentleg mindre glasareal om det blir studiemagasinen her. Det treng ikkje forringe arkitekturen.

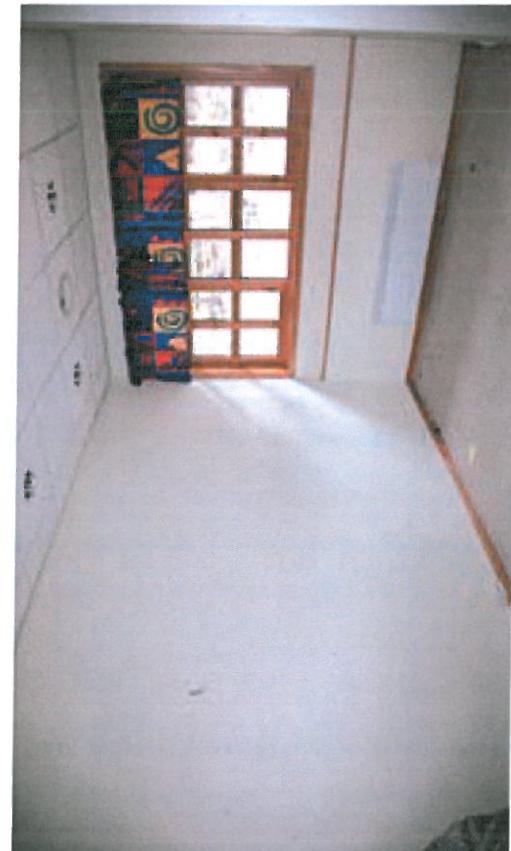
Eit hjørne av utstillingssrommet viser kor godt det er tilpassa formålet. Rommet i romet må rivast.
